### Verbale del sopralluogo congiunto

In data 11 febbraio 2022 è stato condotto un sopralluogo con l'architetto Federica Rovello presso il Parco San Giovanni di Trieste per visionare, oltre il teatrino, anche alcune aree esterne che vengono date in concessione ad alcune associazioni.

| TEATRINO | |

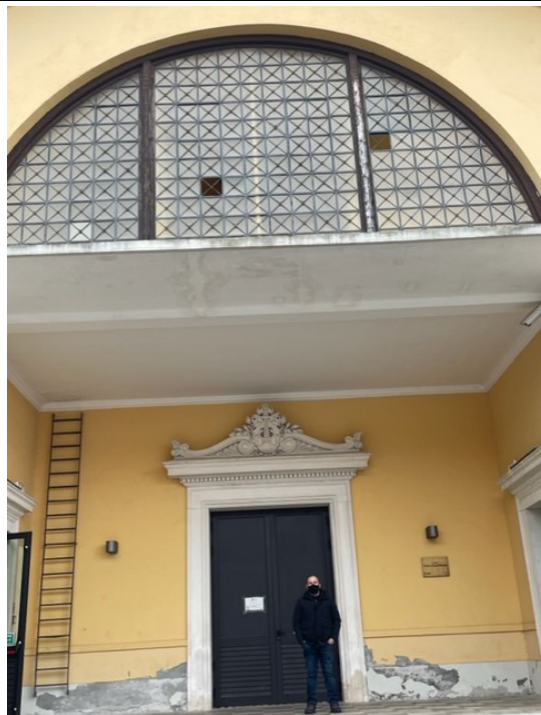
| | <p>Mancano alcune cornici in plastica nel vano (non più utilizzato) per le proiezioni del cinema. Possono ancora cadere ma dalla parte interna. Non si ravvisano rischi per le persone.</p> <p>Alcuni scoli dell'acqua sulla facciata che provocano distacchi di intonaco.</p> |

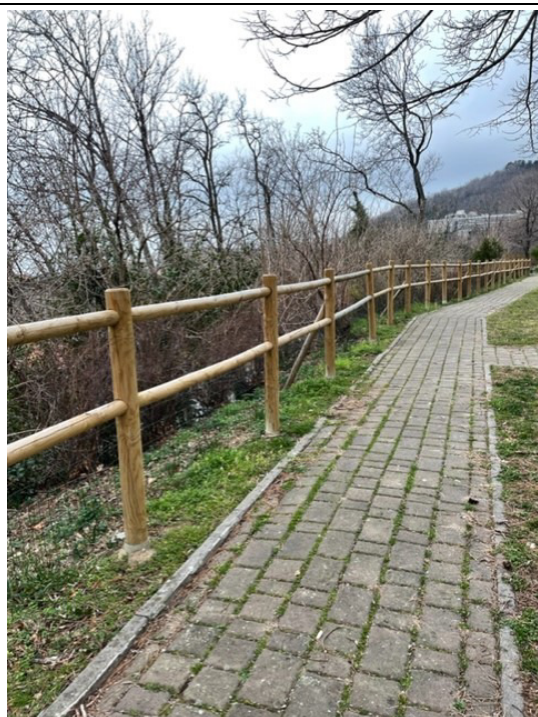
Lo steccato che recinta il parco retrostante il teatro è risultato sicuro, dotato anche di rete nella parte sottostante per la protezione dei bambini.

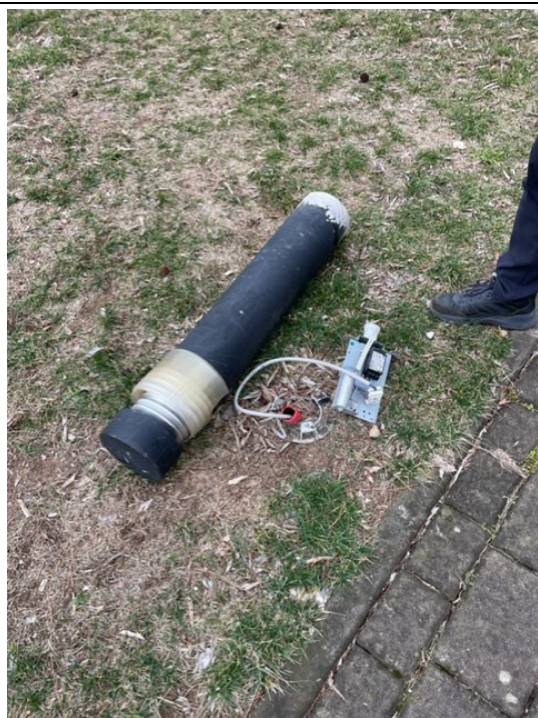
Nel parco retrostante il teatro ci sono 4 lampioni a terra che sono stati abbattuti. Valutare la rimozione in quanto la loro illuminazione era esigua.

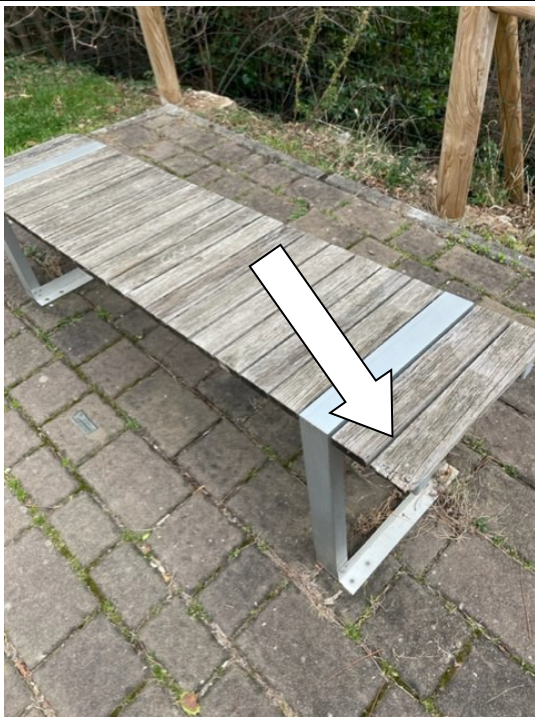
Alcune parti in legno delle sedute risultano deteriorate con presenza di schegge.

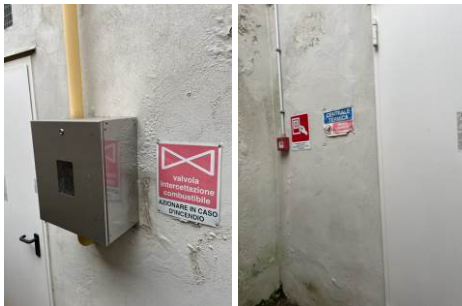
L'unica utenza a gas metano del teatro è la centrale termica che è collocata al piano sotterraneo con accesso solo dall'esterno.

Nelle foto a lato è riportata la valvola per la chiusura manuale del metano (in caso di emergenze come terremoti e incendi) e il pulsante per lo sgancio elettrico della sola centrale termica.

Munirsi di una chiave universale quadrangolare per l'apertura della cassetta in acciaio inox della valvola per la chiusura del gas in caso di emergenza.

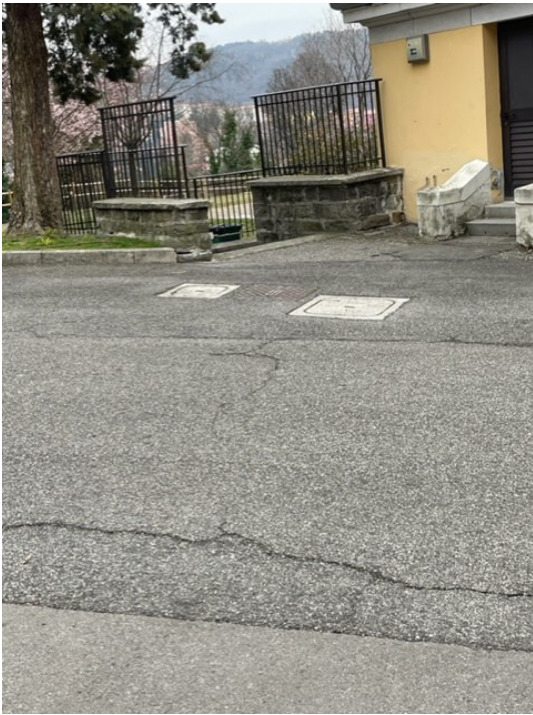
L'accesso mediante scale esterne alla centrale termica risulta aperto e accessibile a tutti. Siccome le scale non vengono pulite con continuità e che a causa di foglie secche non rimosse possono risultare scivolose, si consiglia di chiudere l'accesso o quantomeno di segnalarne il divieto di accesso a persone estranee.

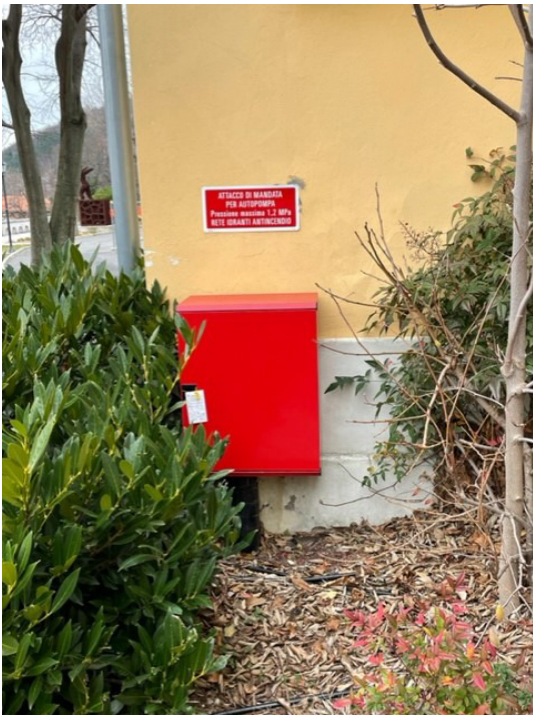
La siepe che durante un precedente sopralluogo nascondeva l'attacco per l'autopompa dei Vigili del Fuoco è stata tolta rendendo il presidio antincendio accessibile.

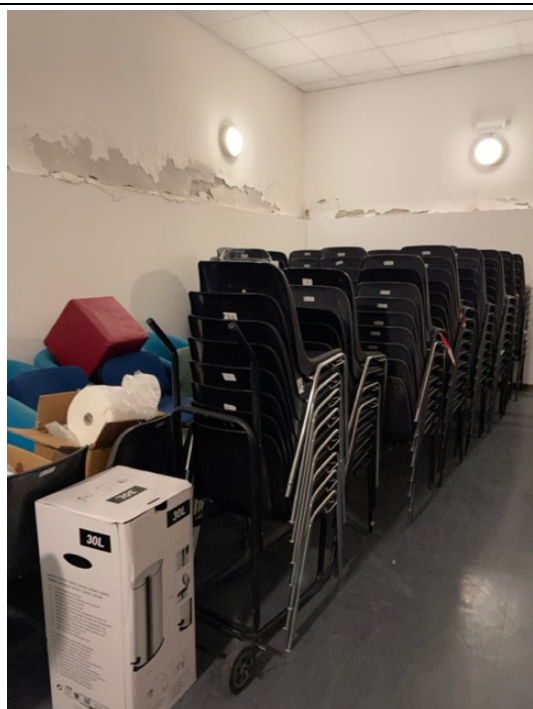
I locali dello scantinato, dalla parte opposta alla centrale termica, dove sono collocati anche dei bagni e delle docce, che risultano agibili, oltre che riscaldati, sono utilizzati come magazzino dove stoccare le sedute utilizzate all'esterno e alcuni prodotti per la sanificazione.

A parte evidenti segni di umidità alle pareti non si sono riscontrate irregolarità.

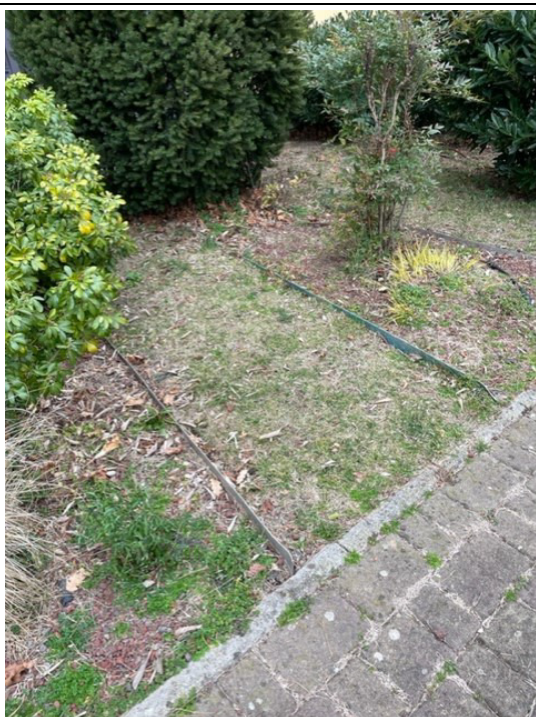
Si consiglia di togliere le lamiere utilizzate come divisorio per le aiuole in quanto possono risultare taglienti.

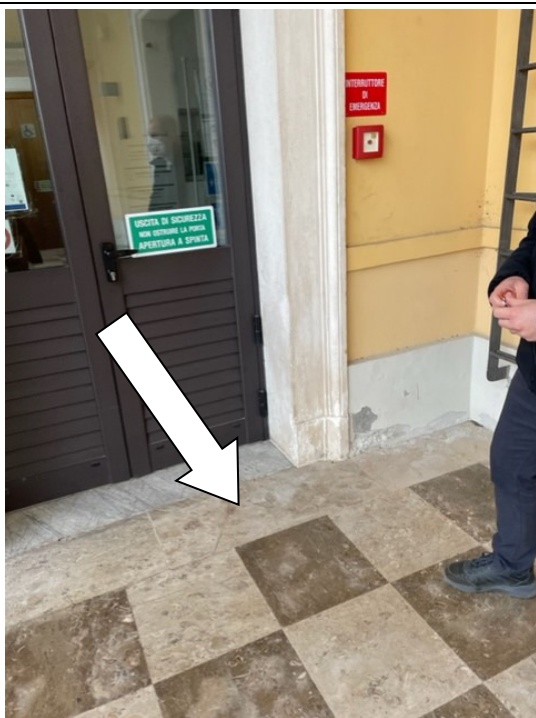
Problemi con l'apertura della porta di ingresso, che è anche uscita di emergenza, perché una pietra è troppo alta. Andrebbe levigata o tolta e poi rimessa con meno fondo.

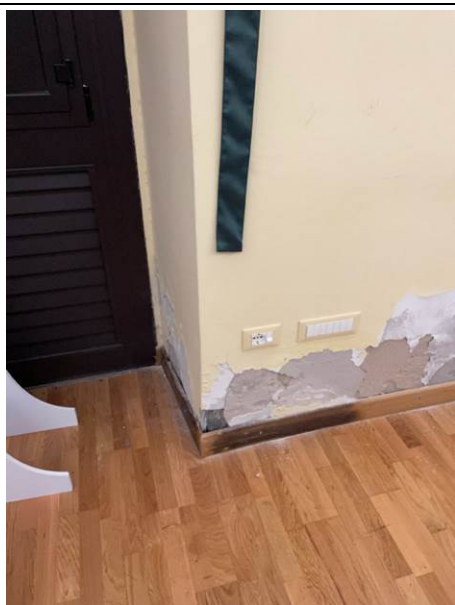
I problemi legati all'umidità di risalita si manifestano anche all'interno del teatrino, rischiando prima o poi di danneggiare anche la pavimentazione in legno.

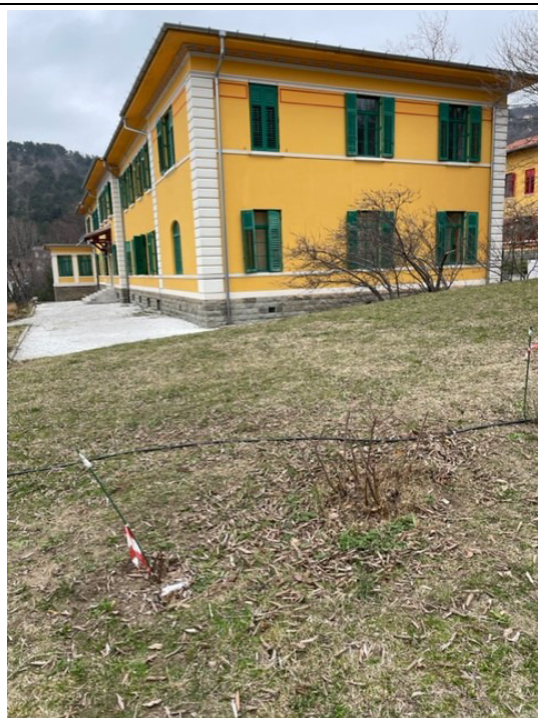
Nelle aree del parco (prati) utilizzate da ERPAC non si ravvisano irregolarità, o pericoli particolari.  
Evitare di sostare o fare ginnastica o yoga a ridosso di edifici in disuso o in prossimità di dislivelli senza adeguata protezione (ringhiere, steccati ecc.).

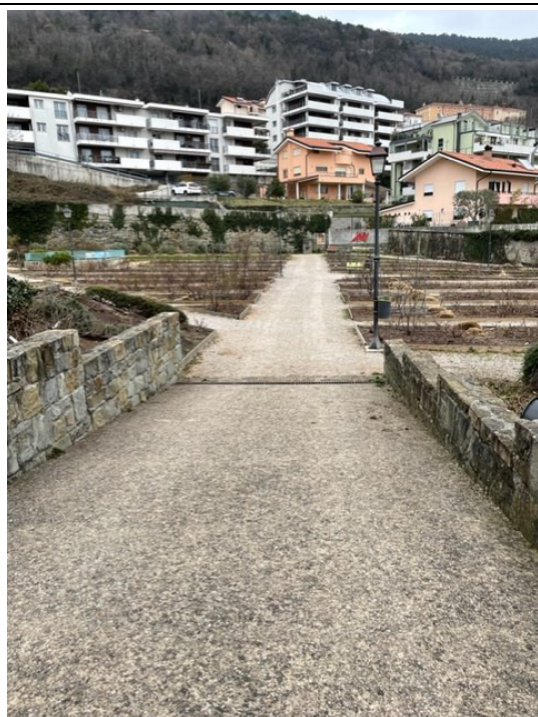
**Roseto:**

non si individuano irregolarità. Si raccomanda di accertarsi che la manutenzione e i controlli di messa a terra dell'impianto di illuminazione pubblica vengano effettuati (Dpr 462/2001).
